**COMUNE DI ROCCABRUNA (CN)**

**Relazione tecnico-forestale sulla valutazione  
qualitativa ed economica delle piante danneggiate**

***“Integrazione alla relazione: Valutazione degli  
schianti causati dagli eventi meteorici del 2024”***

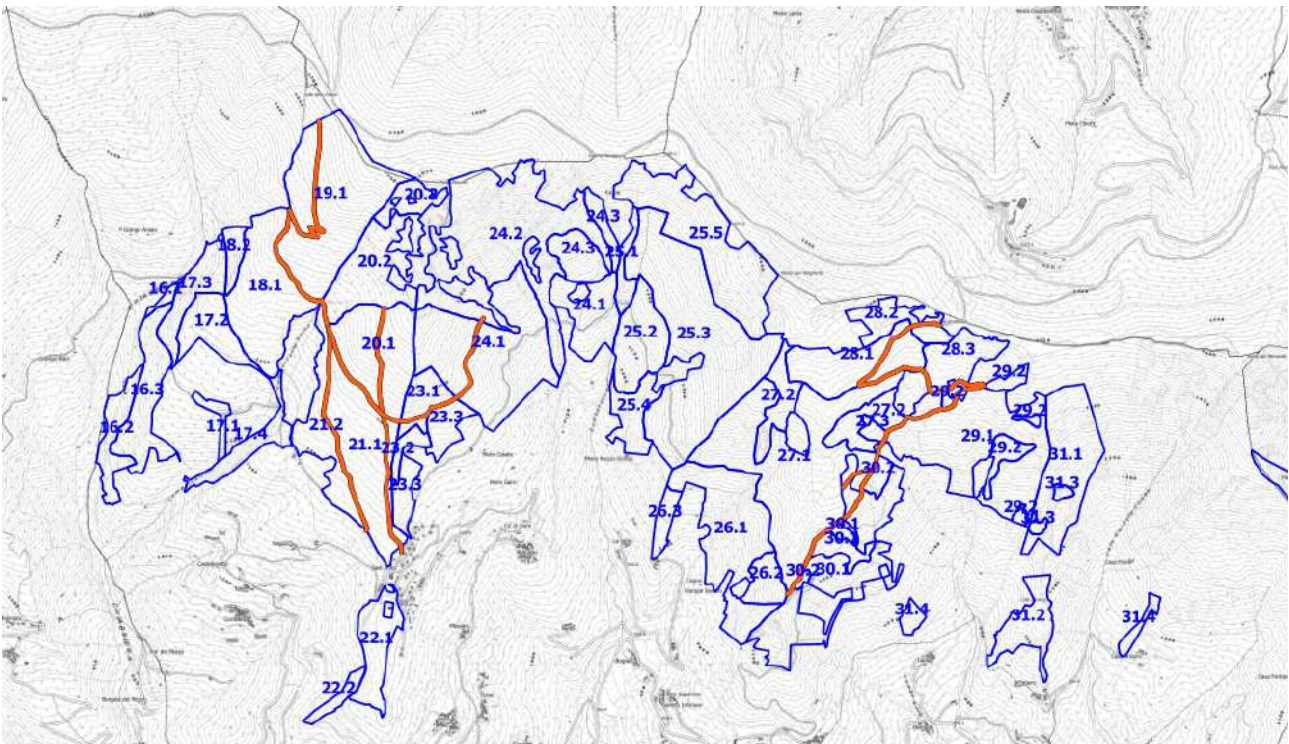
Carta2. Intervento minimale richiesto sulla viabilità, almeno 100 metri per lato pista

1. Potranno essere esboscate solamente le piante schiantate o spezzate dal vento.
2. Priorità d'intervento. L'impresa dovrà portare a termine i lavori nel più breve tempo possibile, la scadenza potrebbe essere la fine di marzo 2027. Questo per prevenire attacchi di bostrico e per mettere in sicurezza l'area soggetta a forte fruizione.
3. Modalità di esbosco. L'impresa dovrà almeno liberare tutte le piante schiantate che si trovano entro 100 metri dalla viabilità su entrambi i lati raggiungibili almeno con il verricello forestale. Come intervento minimo dovranno essere percorse almeno queste piste indicate nella mappa sottostante per una lunghezza complessiva pari a circa 7,5 km: ovviamente come detto in precedenza ci sono zone più colpite a altre meno.
